Type 190 E 2.5-16 Sport Version évolution II

Brochure d'introduction pour le service après-vente

Avril 1990

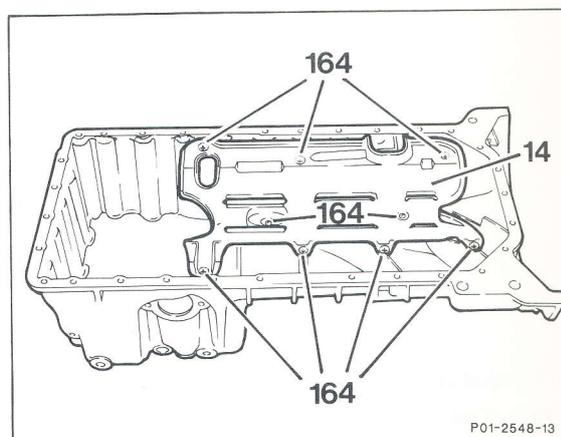
P01-2548-13

Le déflecteur d'huile modifié (14) est fixé au carter d'huile au moyen de vis autotaraudeuses (164). Le montage est de la sorte facilité, la sensibilité aux vibrations est moindre et l'efficacité contre la formation d'émulsions à haut régime est meilleure.

En réparation, fixer le déflecteur d'huile au carter à l'aide de vis à empreinte cruciforme M4x8, n° de pièce 007 985 004 149. Couple de serrage 3 Nm.

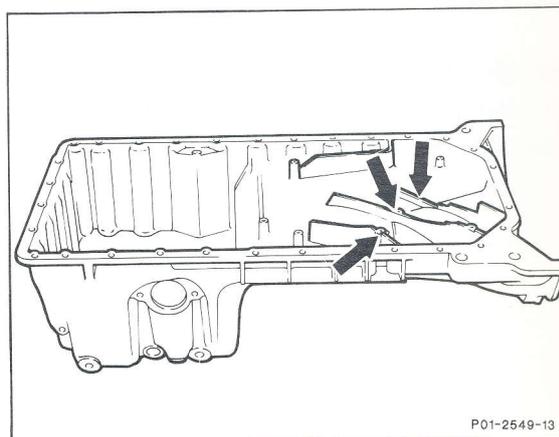
P01-2549-13

Les nervures de guidage de l'huile sont en partie plus basses (flèches). Il en résulte un gain de place pour la bielle et les contrepoids du vilebrequin.

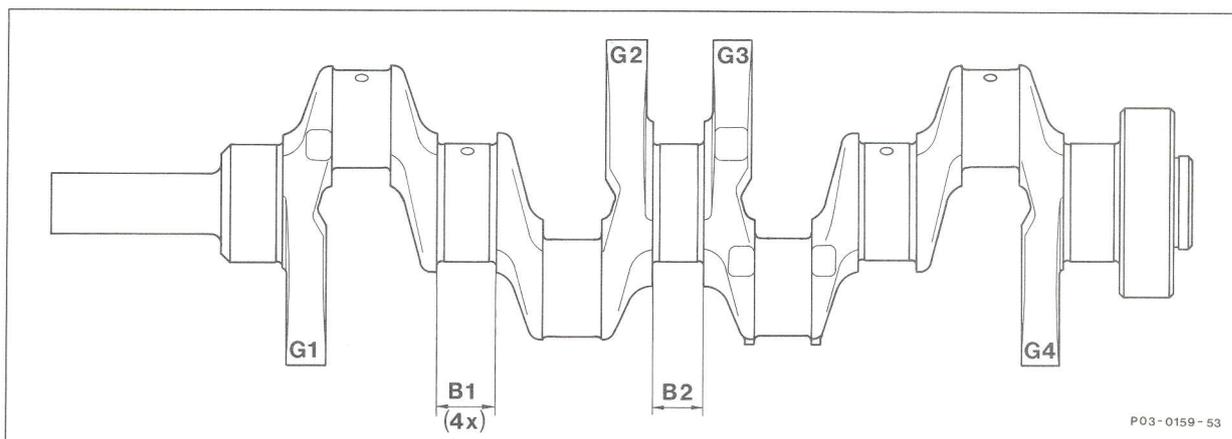
A 4 contrepoids (G1 à G4), d'où son gain de poids (le moteur 102.991 disposait de 8 contrepoids).

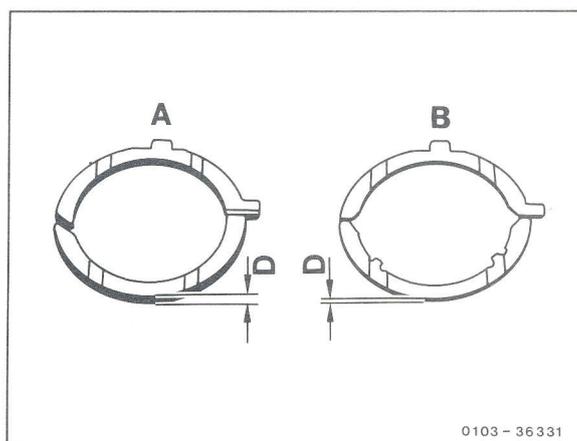
Paliers de vilebrequin 3 (palier de butée)

Cote B2 = largeur 24,5 mm

(moteur 102.991 B2 = 28,5 mm).

Les rondelles de butée de limitation du jeu latéral du vilebrequin sont plus minces.

A Moteur 102.991 cote D 4,15 mm
B Moteur 102.992 cote D 2,15 mm

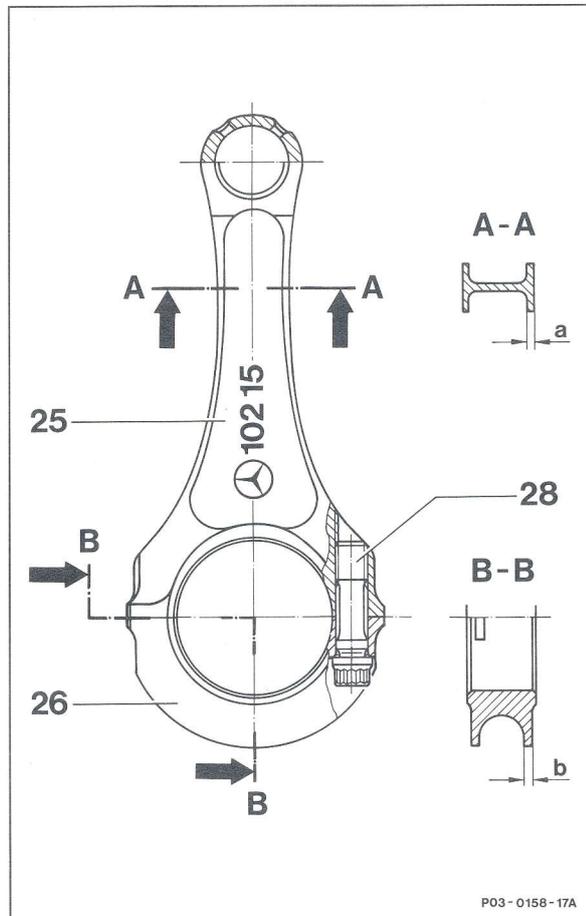
Moteur	Cote a	Cote b	N° ident.	Poids
102.991	2,8	3,0	10212	700 g
102.992	2,0	2,0	10215	580 g

Gain de poids sur la queue (25) et le couvercle (26) de bielle grâce à un profilage nouveau et à des économies de matière (p.ex. nervures plus minces).

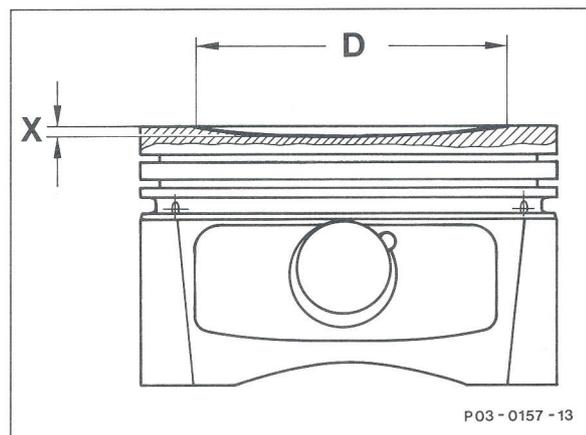
Evidement en forme de calotte de 2,4 mm de profondeur (cote X), Ø 76 mm (cote D) sur la tête de piston, (moteur 102.991 : évidement plan, Ø 84 mm), d'où élévation de la compression à $\epsilon = 10,5:1$.

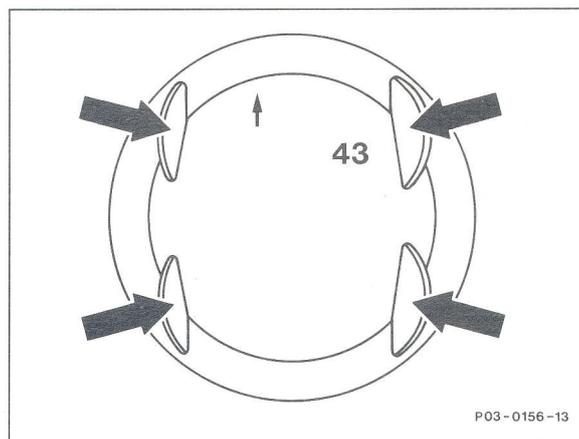
P03-0156-13

N° d'identification 43 frappé sur la tête de piston.

Tête de piston, rebord de feu et gorge 1 nickelés pour protection contre les cliquetis à la combustion.

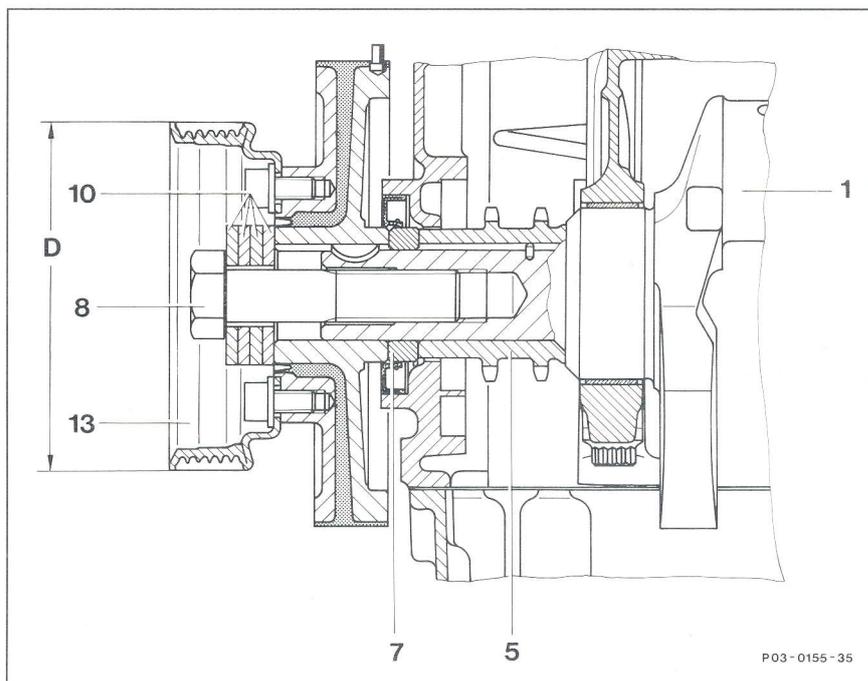
P03-0155-35

Moteur	Vis centrale (8)	Couple de serrage vis centrale (8)	Rondelles Belleville (10)	Poulie (13) cote D	Entretoise (7)
102.991	M 18 × 1,5 × 75	300 Nm	3 Stück	130,5 mm	6,35 mm
102.992	M 18 × 1,5 × 80	370 Nm	4 Stück	118,5 mm	10,0 mm

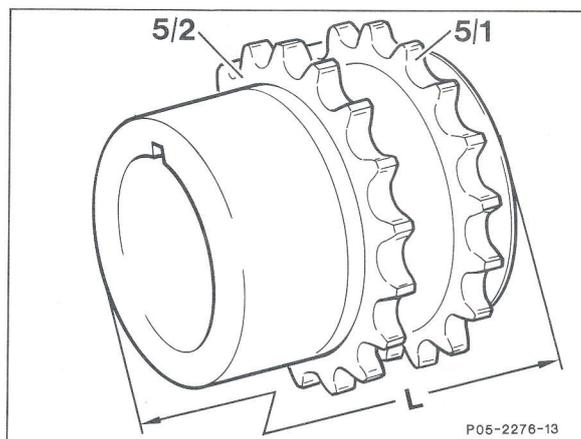
Pignon de vilebrequin à deux couronnes pour l'entraînement simultané de l'arbre à cames (5/1) et de la pompe à huile (5/2). Pour compenser l'absence de la douille d'entraînement de la pompe à huile, l'assemblage vissé sur la partie AV de l'arbre à cames est passé à $L = 50,5$ mm.

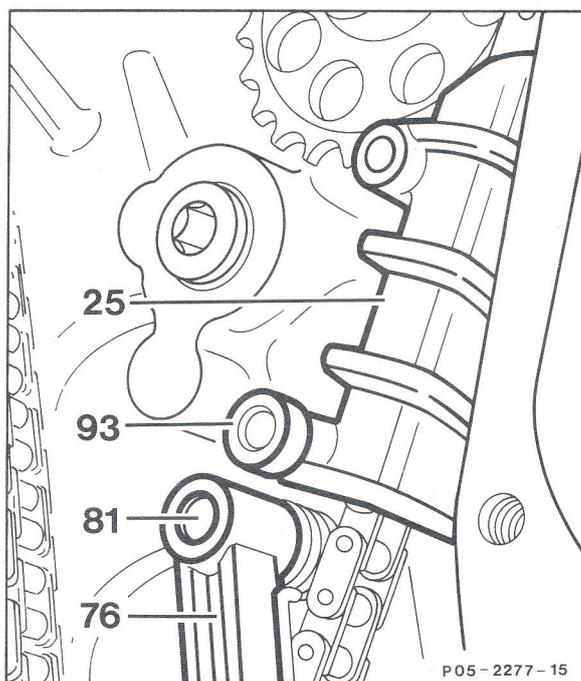
Glissière (25) entre le pignon de vilebrequin et le pignon intermédiaire raccourcie pour laisser la place à l'axe de l'arceau de tension (76) de la chaîne d'entraînement de la pompe à huile.

Identification : numéro coulé 102 053 23 16

En réparation veiller à ne pas oublier la rondelle (93) de $\varnothing 13$ mm et d'épaisseur 7 mm entre la glissière et le couvercle de carter de distribution.

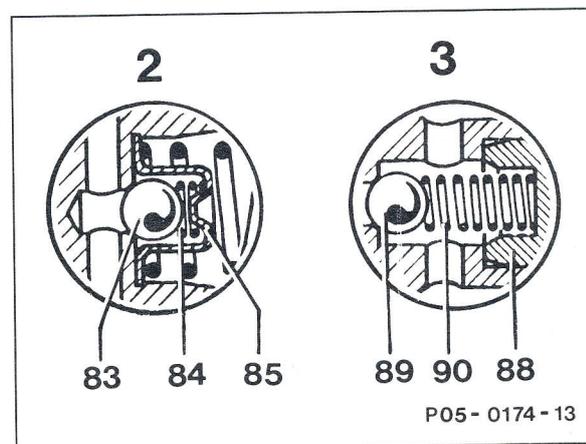
Tendeur de chaîne avec ressort à cran (38) sur le poussoir (37), clapet anti-retour d'huile (83 à 85) et valve de coupure (88 à 90). Ces valves permettent une montée en pression plus rapide du tendeur de chaîne au démarrage du moteur et une tension plus importante pendant le fonctionnement du moteur. Il en résulte un fonctionnement plus silencieux de l'entraînement par chaîne.

Pose et dépose du tendeur de chaîne, voir instructions réparation moteur 104, mécanique opération n° 05-310.

Tendeur de chaîne dans le carter-cylindres	50
Embout (78) dans le carter du tendeur de chaîne (36)	40

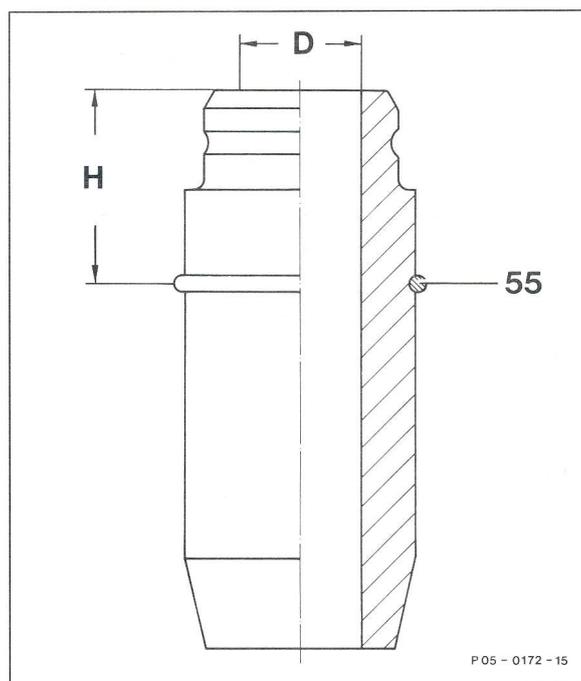
Cote H modifiée en raison de la portée abaissée des coupelles inférieures de ressorts dans la culasse.

Moteur	102.991	102.992
Soupape d'admission	9,2	10,7
Soupape d'échappement	9,2	9,8

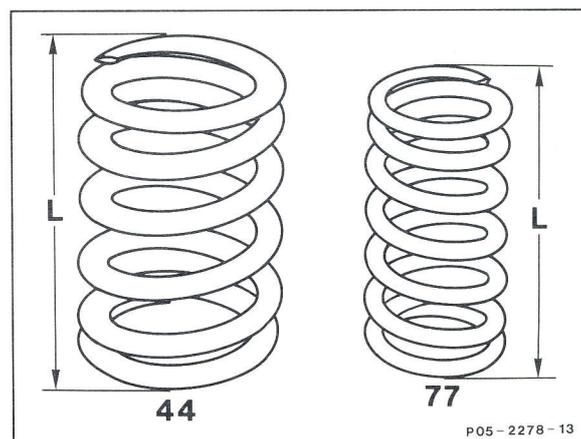
A double progressivité, leur montage est indifférent.

Le fil du ressort est plus résistant à la rupture.

Moteur	Identification couleur	Cote L détendu		Force du ressort
		intérieur (77)	extérieur (44)	
102.991	jaune-rouge	Ressort de soupape 43,9	Ressort de soupape 40,5	750-860 N
102.992	blanc-rouge	48	41,0	940-1150 N

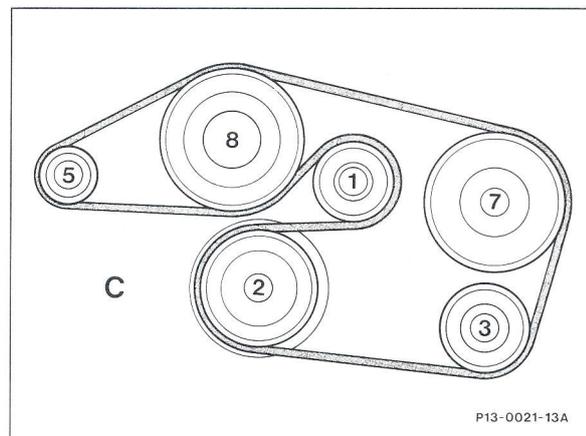
Moteur	102.991 Schéma cinématique de la courroie		102.992 Schéma cinématique de la courroie	
	B	C	B	C
Longueur courroie	1885	1980	1850	1950
Epaisseur courroie	5	5	5	6

- 1 Galet tendeur
- 2 Vilebrequin
- 3 Compresseur frigorifique
- 5 Alternateur
- 7 Pompe de servo-direction
- 8 Pompe de liquide de refroidissement

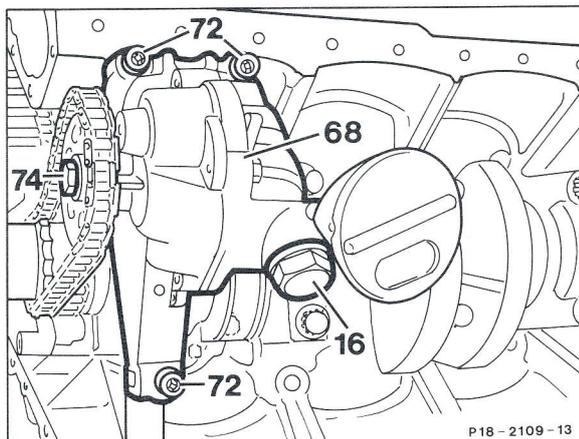
La pompe à huile à engrenage (68, largeur de dents 25 mm, n° coulé 602 181 00 01 sur le corps de pompe) est fixée sur le côté carter d'huile de la séparation du carter-cylindres au moyen de 2 douilles de positionnement (71) et 3 vis (72).

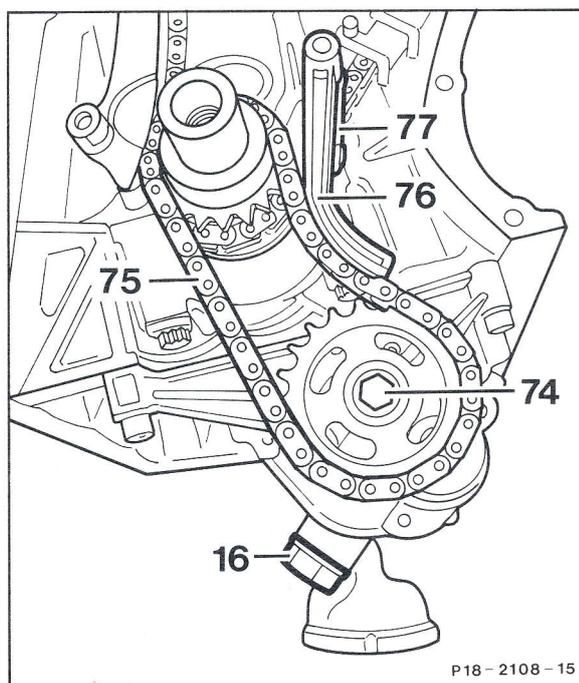
Entraînement de la pompe à huile par chaîne à simples rouleaux (75) à 46 maillons. Elle est tendue par l'arceau tendeur (76) et le ressort (77).

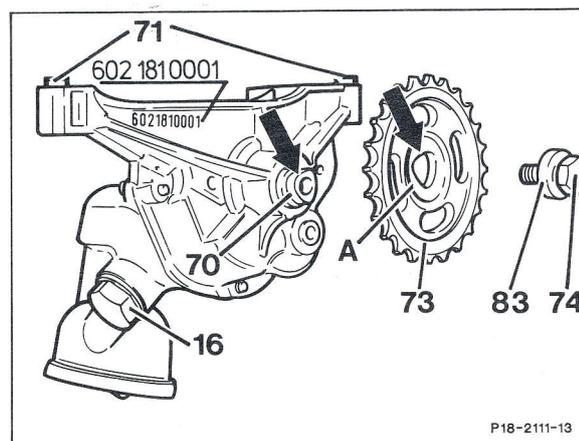
La roue dentée d'entraînement (73) de \varnothing 76 mm et 24 dents s'adapte à l'arbre d'entraînement (70) de la pompe à huile grâce à un profilé polygonal (flèches) et sa fixation se fait au moyen de la vis (74). Monter la roue dentée de façon à ce que la rondelle (83) viennent se positionner dans l'évidement central (A) de la roue dentée.

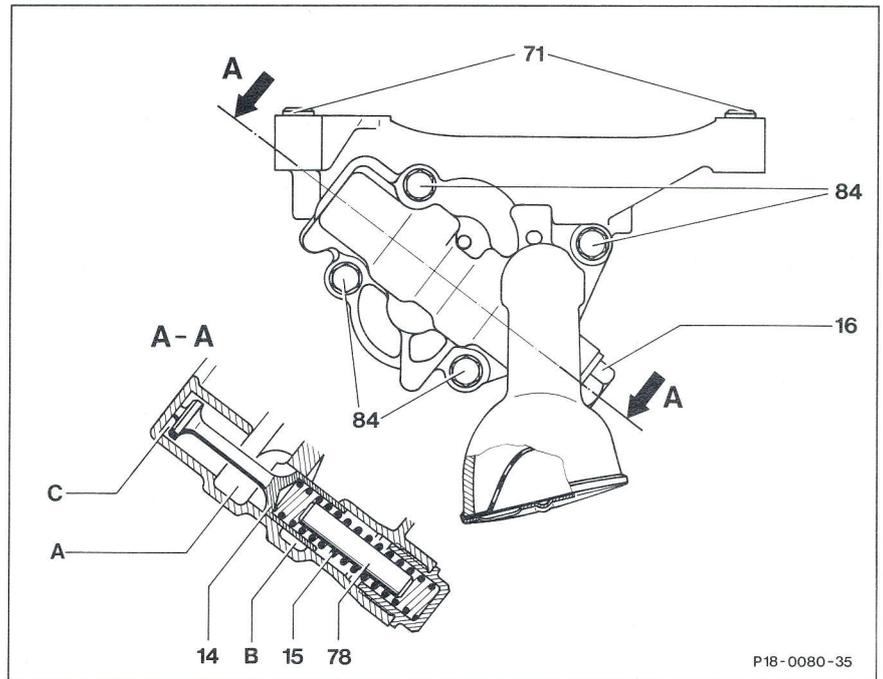
P18-0080-35

- 14 Piston
 15 Ressort de compression,
 longueur détendue
 111 mm
 16 Bouchon fileté
 78 Tige de guidage,
 longueur 45 mm
- A Arrivée huile
 (compartiment sous
 pression)
 B Retour huile (huile
 déchargée)
 C Chambre d'amortissement

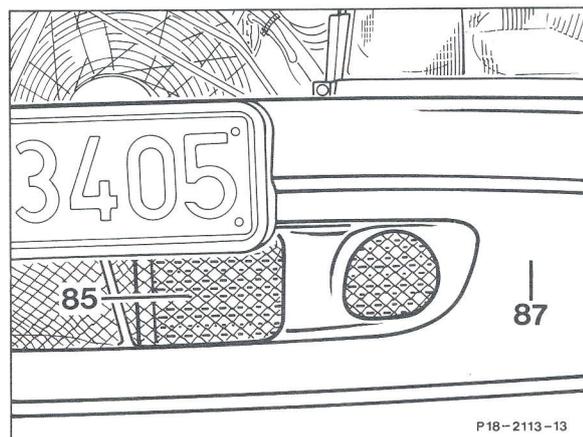
Le refroidisseur d'huile modifié (85) est monté horizontalement dans la partie gauche de la jupe AV (87) (moteur 102.991, refroidisseur placé à gauche près du radiateur vertical). La surface du refroidisseur est supérieure à celle du moteur 102.991. En raison de la position de montage modifiée du refroidisseur d'huile, il faut utiliser des canalisations d'huile modifiées.

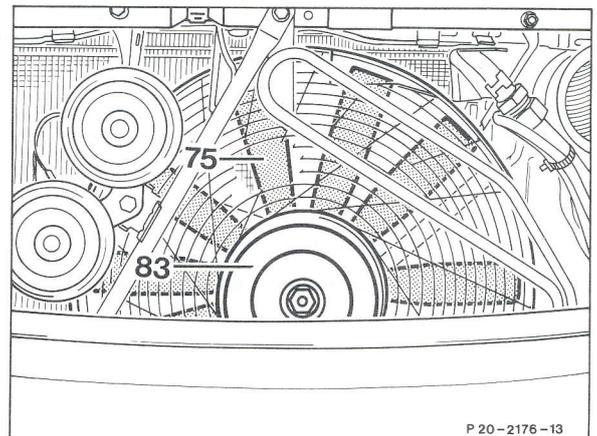
Ventilateur (75) 11 pales, \varnothing 385 mm.

L'enclenchement et le déclenchement du ventilateur électrique se font par le biais d'un thermocontact de liquide de refroidissement vissé dans le corps du régulateur de liquide de refroidissement (comme sur le moteur 102.991).

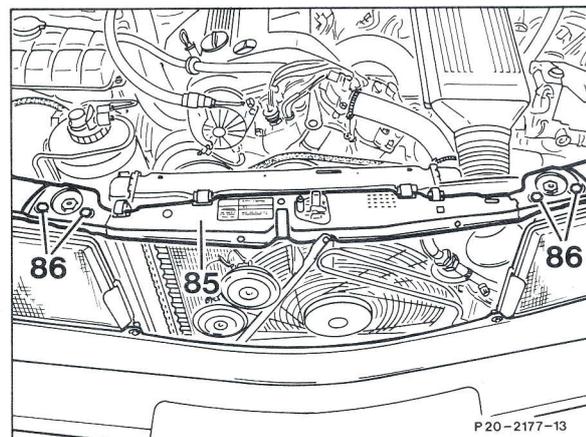
P20-2177-13

Couple de serrage des vis (86) : 8 Nm.

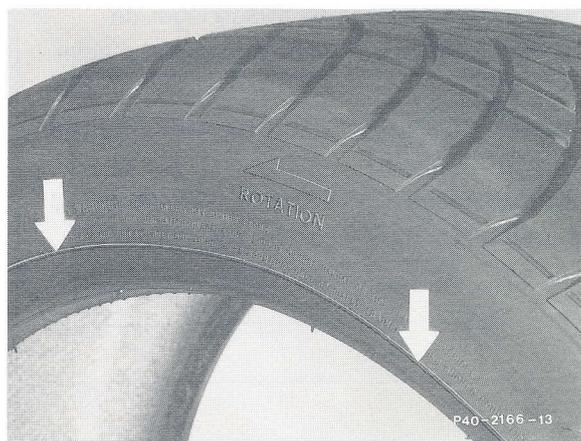
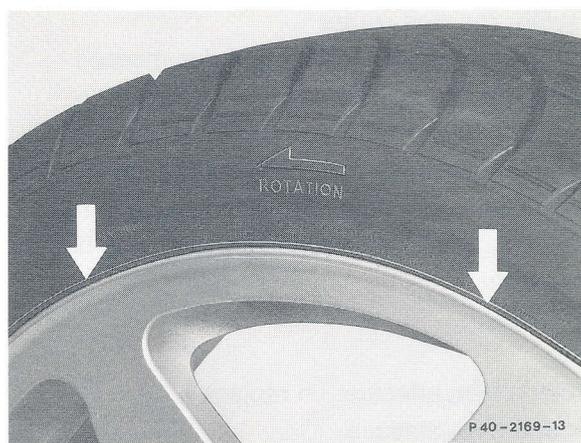
Les pneus d'été doivent être montés en tenant compte du sens de la marche. Ils sont dotés d'une bande de protection sur leurs parties intérieure et extérieure (flèches).

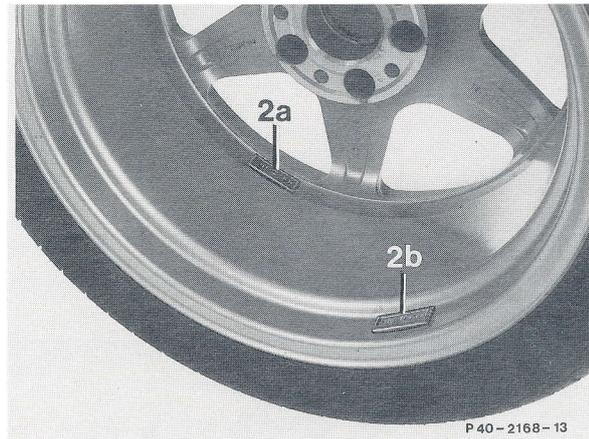
P 40-2168-13

Mettre en place les masses d'équilibrage autocollantes (2a pour côté extérieur de la roue et 2b pour côté intérieur de la roue) sur la base de la jante.

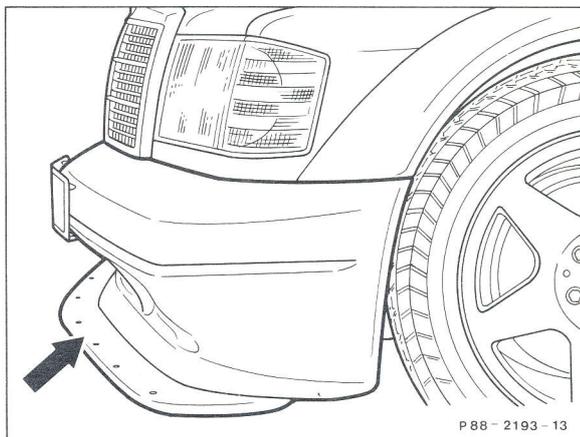
Sur la partie inférieure de l'habillage de pare-chocs se trouve un spoiler supplémentaire réglable sur deux positions dans le sens longitudinal. Ce spoiler peut être positionné différemment par le biais de deux rangées de trous. Les vis de fixation doivent pour ce faire être dévissées et déplacées.

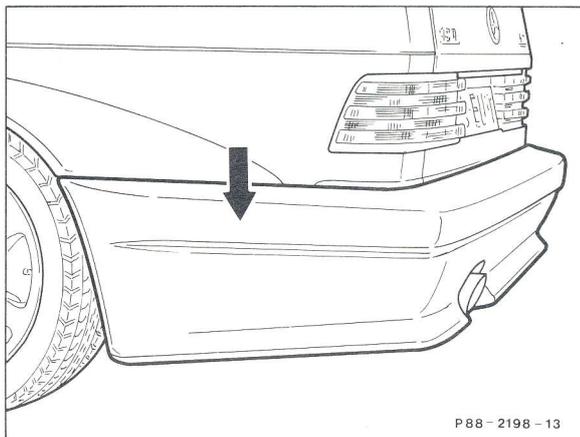
Le volumineux habillage de pare-chocs AR à surface lisse, dépourvu de baguette de protection extérieure, a été redessiné. Sur la partie gauche de l'habillage a été pratiquée une ouverture pour le passage de l'extrémité du tuyau d'échappement.

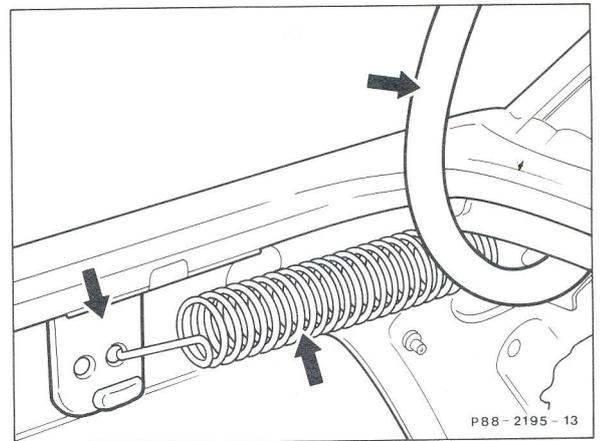
En raison du volume occupé par le spoiler AR, les charnières du capot AR, les ressorts et leur logement ont été modifiés. Pour sa fixation, le nouveau spoiler présente une configuration de perçage modifiée sur le capot AR. La tôle intérieure du capot AR est renforcée par une plaque dans la zone de verrouillage.

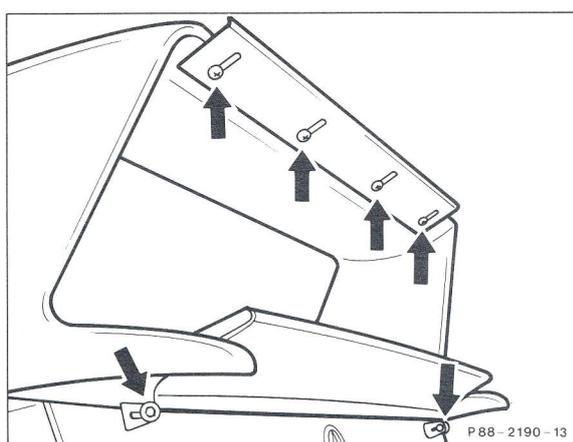
La traverse supérieure du spoiler AR comporte un petit volet réglable. Il suffit de desserrer les vis sur la partie inférieure pour pouvoir déplacer le volet vers l'AR. Les vis doivent toutes être bloquées. Dans la partie inférieure de l'aileron AR se trouve un volet orientable vers le haut ou vers le bas. Il faut pour cela desserrer un écrou de part et d'autre de l'aileron.
